RenoFase WP3: Keuze uitvoeringstechniek: Gevalideerde en innovatieve oplossingen voor na-isolatie van gevels

DRAFT Deliverable D3-1 Rapport: 'Na-isolatie en houten elementen'

12/05/2017

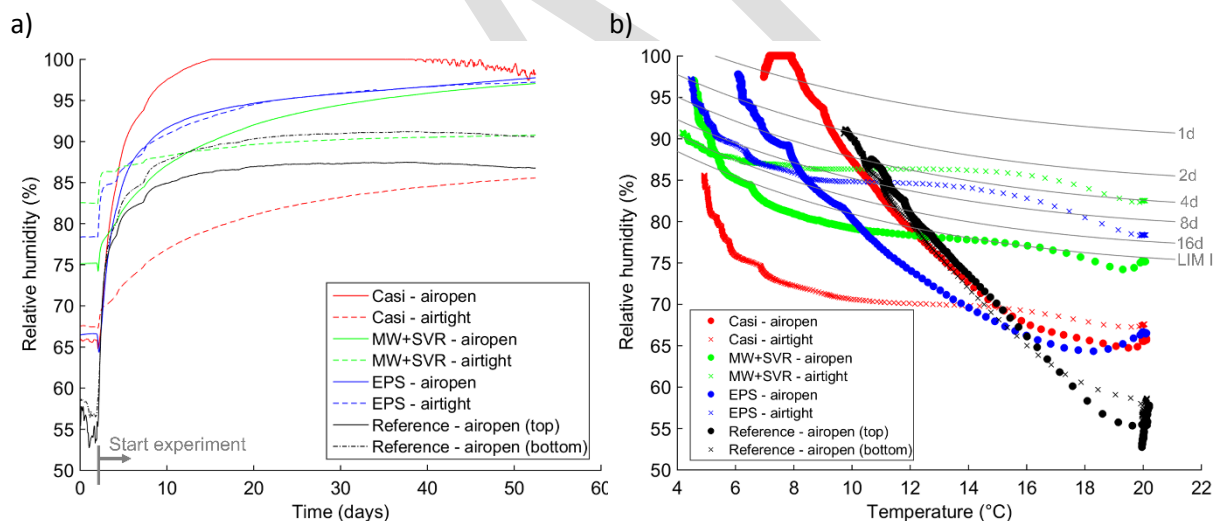
Figuur 8a geeft de relatieve vochtigheid achteraan de zijkant van de houten balken weer. De relatieve vochtigheid bij de configuraties waarbij geen aandacht besteed werd aan de luchtdichtheid is hoger of (in geval van het EPS-systeem) gelijk aan deze opgemeten bij de luchtdichte configuraties. Merk echter op dat de initiële relatieve vochtigheid bij de configuraties zonder luchtdichte afdichting lager ligt dan bij de luchtdichte configuraties, waardoor de toename in relatieve vochtigheid bij de configuraties waarbij geen aandacht besteed werd aan de luchtdichtheid telkens groter is dan bij de luchtdichte configuraties. De impact van een luchtdichte afdichting is het meest uitgesproken voor de wand met calcium silicaat. Zonder luchtdichte afdichting wordt de hoogste relatieve vochtigheid bekomen. Wanneer daarentegen een luchtdichte afdichting wordt toegepast, wordt de laagste relatieve vochtigheid bekomen. Hierbij dient opgemerkt te worden dat deze lage relatieve vochtigheid bekomen werd bij een constructie waarbij de opening tussen calcium silicaat en de houten balk werd

De impact van een luchtdichte afdichting is tevens duidelijk zichtbaar wanneer de temperatuur en relatieve vochtigheid samen worden geplot (Figuur 8b). Bij de configuraties zonder luchtdichte afdichting wordt een steilere helling van de curves waargenomen. Uitzondering hierop vormt de curve van de minerale wol zonder luchtdichte afdichting. Hierbij is de steilere helling slechts zichtbaar bij lage temperatuur (rond 6°C). De relatief vlakke curve boven 6°C bij deze configuratie kan verklaard worden doordat de (zachte) minerale wol makkelijker aansluit op de houten balken en bijgevolg convectief vochttransport gedeeltelijk belemmert.

Om een zicht te krijgen op het risico op schimmelgroei kunnen deze T/RV-curves geplot worden op Sedlbauer's germination isopleths [10]. Sedlbauer's germination isopleths geven voor de verschillende T/RV-combinaties de tijd weer alvorens - bij de desbetreffende condities - de ontkieming van schimmelsporen optreedt. Bij de configuratie met calcium silicaat en een luchtdichte afdichting wordt voorspeld dat geen risico op schimmelgroei zal optreden. Door de steile helling van de curves behorende bij de configuraties zonder luchtdichte afdichting vallen deze al snel in de zone met risico op schimmelgroei. Merk echter op dat de curves behorende bij de wanden met minerale wol en EPS en met een luchtdichte afdichting reeds bij aanvang – t.g.v. een lager drogingspotentieel in de periode voor het opstarten van het experiment – in een risicovolle zone liggen.

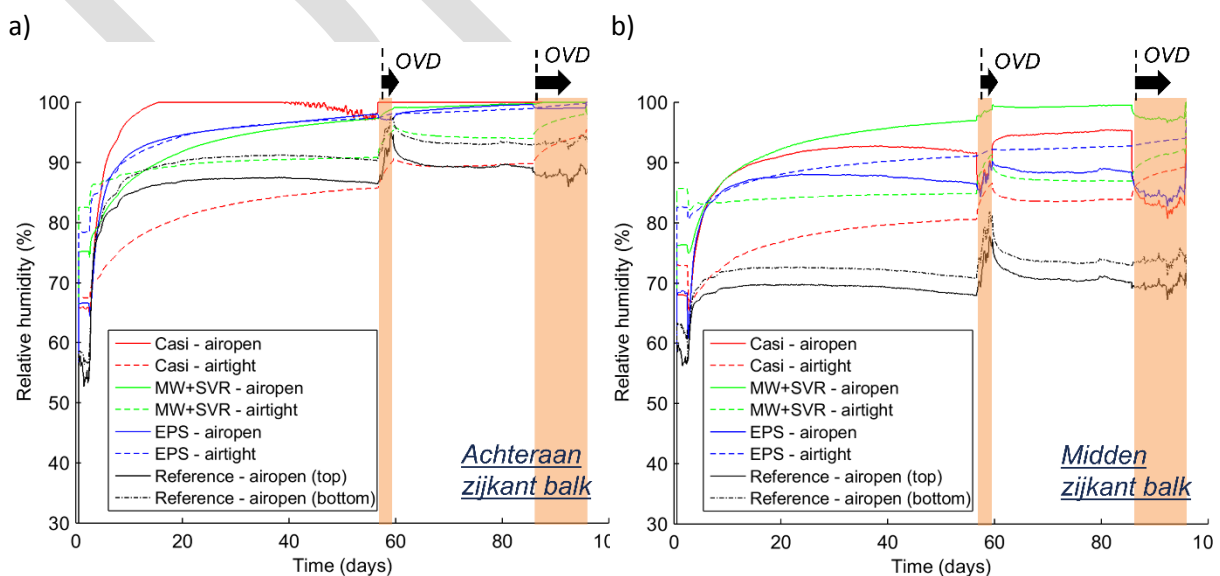
Figuur 10. Relatieve vochtigheid (a) achteraan de zijkant en (b) in het midden van de zijkant van de balk: testen verhoogde overdruk.

Figuur 10 geeft het verloop van de relatieve vochtigheid achteraan (a) en in het midden (b) van de zijkant van de balk weer, inclusief de periodes met een verhoogde overdruk. Tijdens de eerste test met verhoogde overdruk werd t.g.v. labo-problemen vochtiger lucht in de box getrokken, waardoor ook rond de balken een verhoogde relatieve vochtigheid werd opgemeten. Tijdens de tweede test met verhoogde overdruk werd lucht op een relatieve vochtigheid ongeveer gelijk aan de relatieve vochtigheid in de hot box binnengesuigd. Doordat de relatieve vochtigheid tegen de achterzijde van de zijkant van de houten balken reeds tegen 100% lag is de impact van een toename van de overdruk in de hot box niet duidelijk zichtbaar hier. Op andere posities op de houten balken (zie bv. Figuur 10b) werd een kleine toename in de relatieve vochtigheid waargenomen wanneer een luchtdichte afdichting aanwezig was. Bij de configuraties zonder luchtdichte afdichting werd een daling in relatieve vochtigheid waargenomen. Deze daling is het gevolg van de toename in de temperatuur t.g.v. de verhoogde overdruk (zie sectie 1.2.4). Voor zowel de configuraties met als zonder een luchtdichte afdichting wordt een toename van de dampdruk ter plaatse van de balkkoppen waargenomen na het verhogen van de overdruk in de hot box (niet getoond).

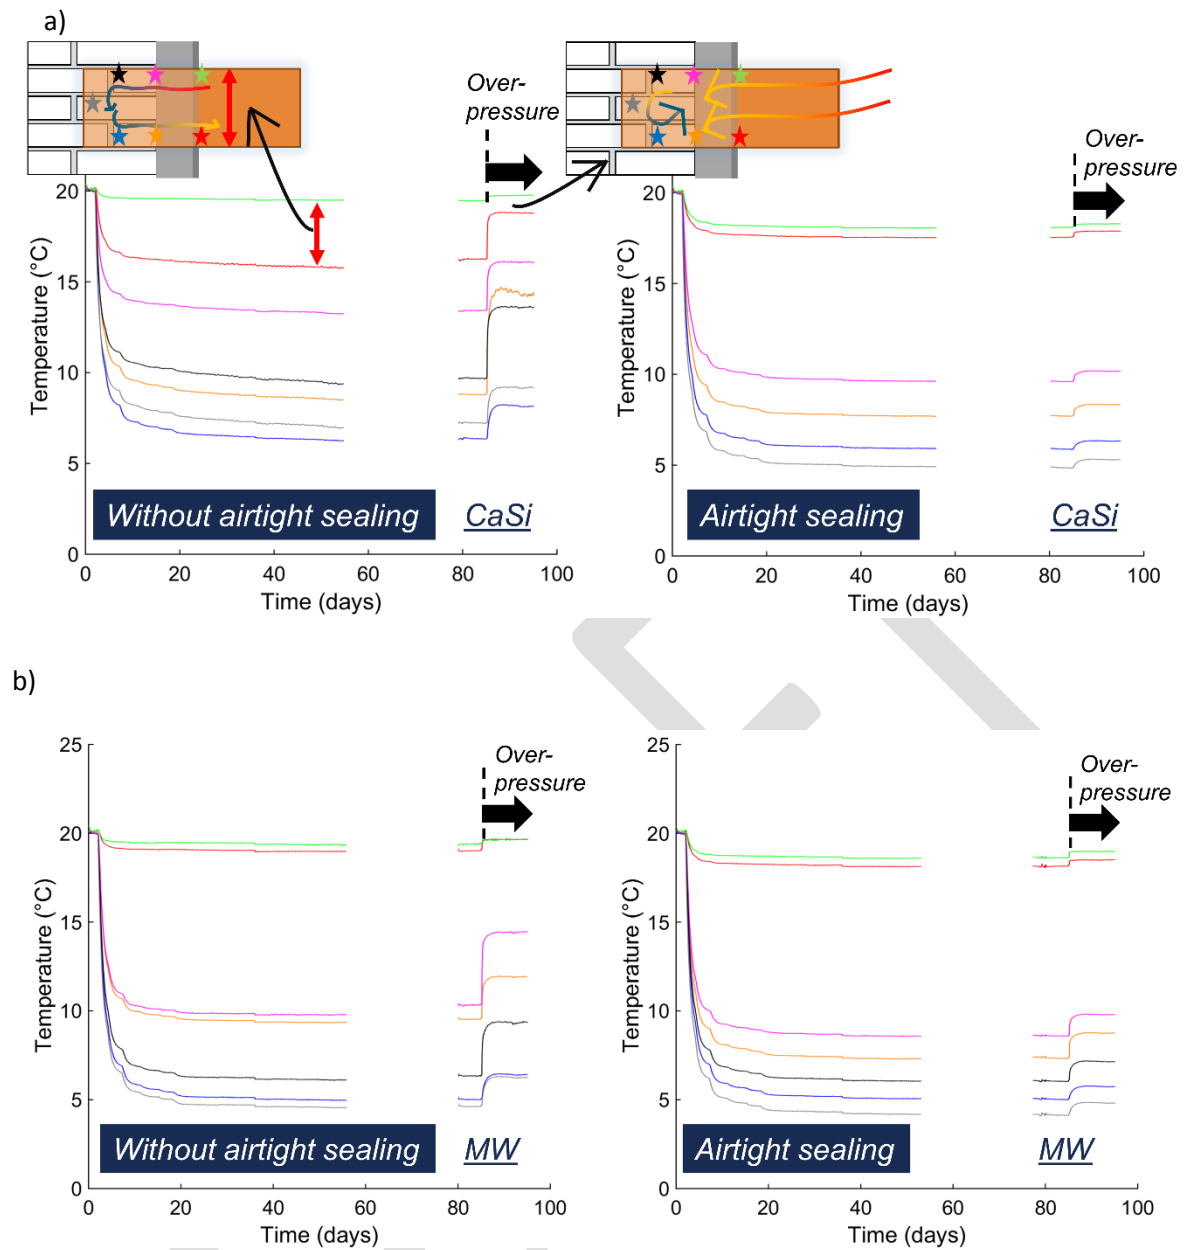
Figuur 11. Temperatuur op de houten balken opgelegd in (a) de wand met calcium silicaat en (b) de wand met minerale wol.

Figuur 11 toont de temperaturen opgemeten tegen de houten balken opgelegd in de wand met calcium silicaat en in de wand met minerale wol. Bij de wand met calcium silicaat en zonder luchtdichte afdichting is er een duidelijk verschil tussen de temperaturen bovenaan en onderaan de zijkant van de houten balk zichtbaar. Lucht op kamertemperatuur lijkt via de luchtpouw langs de bovenzijde van de houten balk de wand binnen te dringen, koelt vervolgens achter de isolatie af en stroomt onderaan de balk terug de kamer binnen. Merk op dat deze lagere temperatuur aan de onderzijde (van de zijkant) van de balk op het binnenoppervlak voor een verhoogd risico op schimmelgroei kan zorgen. Bij de wand met minerale wol - welke beter aansluit tegen de houten balken - en bij de configuraties met een luchtdichte afdichting is dit fenomeen, duidend op inwendig convectieve luchtstroming, minder uitgesproken. Wanneer de overdruk in de hot box verhoogd wordt, treden dieper in de wand geïsoleerd met minerale wol en zonder luchtdichte afdichting echter convectie loops (aangeduid door het grotere temperatuurverschil) op. Dit fenomeen lijkt wanneer geen luchtdichte afdichting aanwezig is ook op te treden in de zone van de balk gelegen achter de calcium isolatie. In de zone van de binnenisolatie daarentegen stemmen bij de configuratie met calcium silicaat zonder luchtdichte afdichting na het verhogen van de overdruk de temperatuur boven- en onderaan de balk beter overeen. Het gedrag bij de wand met het EPS-systeem is gelijkaardig aan de resultaten voor de wand met calcium silicaat (niet getoond).

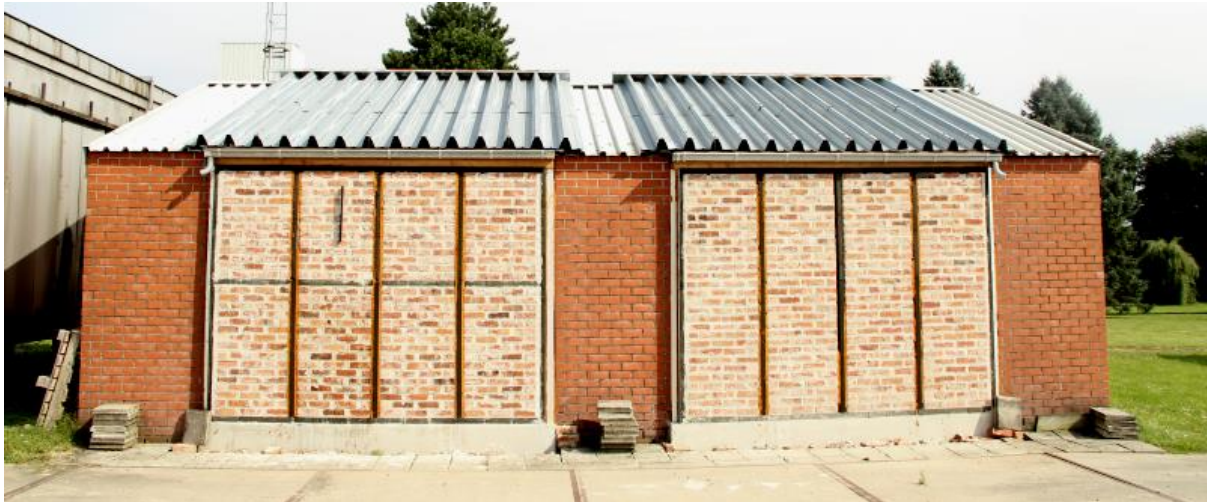
Figuur 13: Testopstelling op het proefstation van het WTCB, bestaande uit twee kamers waarin verschillende testwanden gebouwd werden. De wanden zijn onderworpen aan de buitenomstandigheden.

Het binnenklimaat van de kamers wordt gecontroleerd door een klimaatinstallatie. De buitenzijde van de wand is onderworpen aan het werkelijk buitenklimaat. De wanden zijn ZZW-georiënteerd en zijn dus onderhevig aan veel regen.

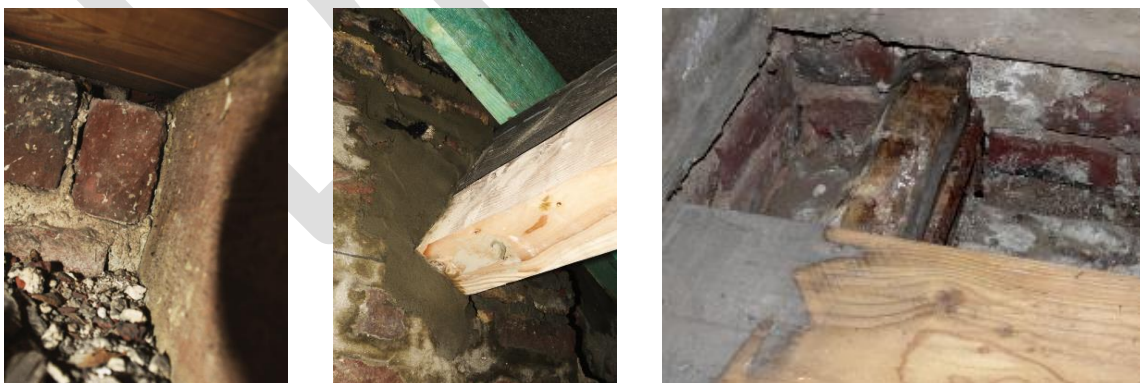
Figuur 14: Foto's uit bestaande woningen, waar de voeg tussen balk en metselwerk opgevuld is met mortel.

Ten tweede wordt **de voeg tussen het metselwerk en de balk (ongeveer 1 cm breed) ofwel opgevuld met mortel ofwel open gelaten**. Op vlak van vochtbehouding zal de luchtvoeg gunstiger zijn omdat er een onderbreking gevormd wordt en water in het metselwerk dus niet rechtstreeks de balk kan bereiken. Daarom zijn er al in de 15^e eeuw richtlijnen terug te vinden die een luchtvoeg aanraden [15]; ook huidige richtlijnen raden dergelijke onderbreking aan [6]. In de praktijk wordt echter vaak een makkelijker uit te voeren mortelvoeg teruggevonden (zie Figuur 14).

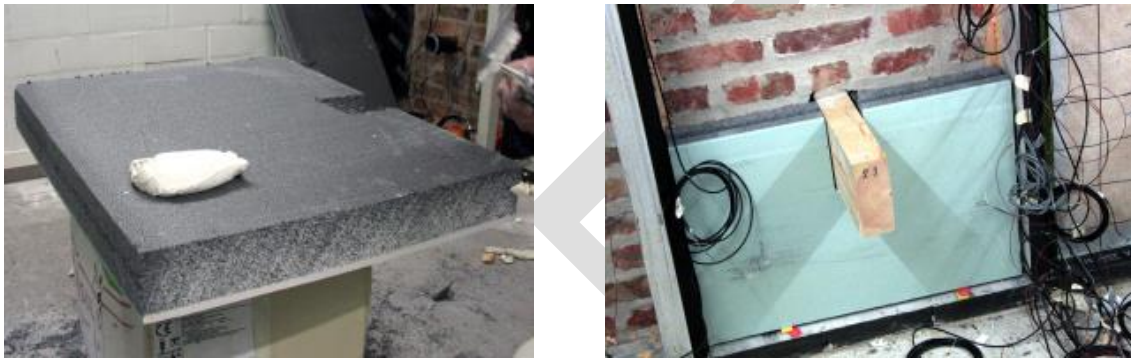
Figuur 16: Geprefabriceerd binnenisolatiesysteem op basis van een grijs EPS, gelijmd op de muur met een gipslijm

De luchtdichtheid rond de houten balken wordt voorzien door PUR-schuim.

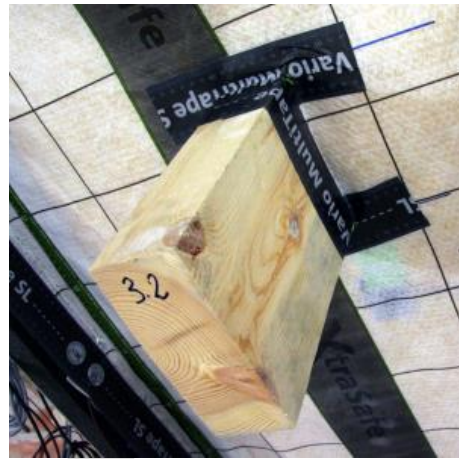
Figuur 18: Luchtdichte afwerking rond balk met tape

De luchtdichte aansluiting wordt voorzien door met een luchtdichte tape de balk met het dampscherm te verbinden (Figuur 18).

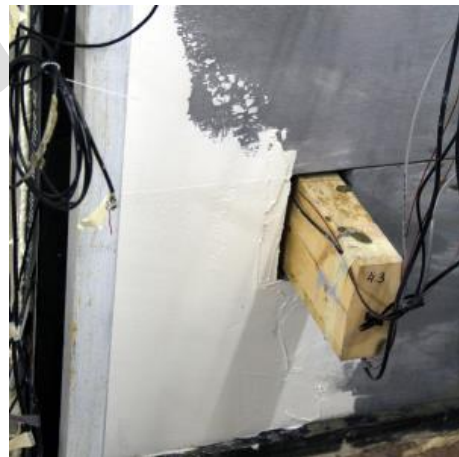
Figuur 19: Binnenisolatiesysteem op basis van het capillair actief calciumsilicaat, afgewerkt met een dampopen pleisterlaag.

Calciumsilicaat is een dampopen capillair actief isolatiemateriaal. De muur zal naar binnen toe kunnen uitdrogen, terwijl inwendige condensatie vermeden wordt doordat vocht in de poriën van het materiaal geabsorbeerd wordt. Het materiaal wordt volvlakkig met een lijm mortel op de muur gekleefd en afgewerkt met een dampopen pleisterlaag (Figuur 19).

De luchtdichtheid rond de houten balken wordt voorzien door PUR-schuim.

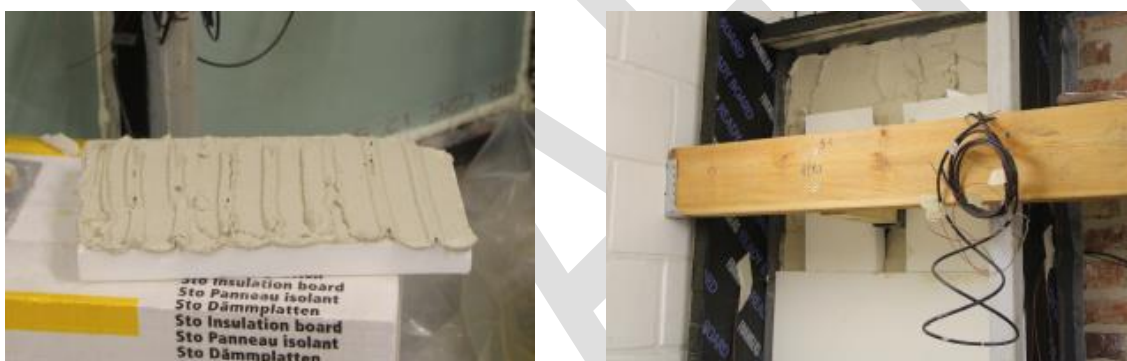
Figuur 20: Binnenisolatiesysteem op basis van aerogel. Door de zeer gunstige λ -waarde kan er zelfs met een zeer dunne plaat een goede warmteweerstand bereikt worden.

Het materiaal is dampopen, maar niet capillair actief. Via diffusie kan vocht dus doorheen het materiaal stromen. De lijmortel, die gebruikt wordt om het materiaal tegen de muur te kleven, is ontworpen om dit vocht op te nemen en terug af te geven als de binnenruimte droger is. De pleisterlaag van het isolatiesysteem is dampopen.

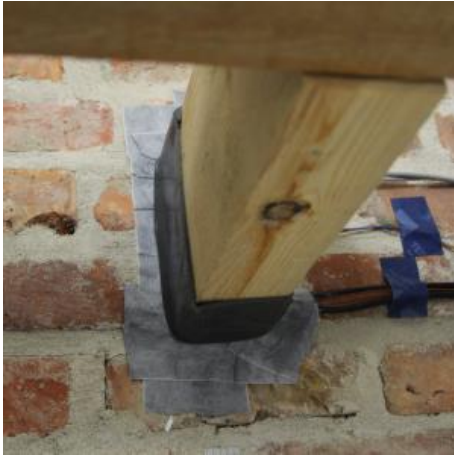
Figuur 21: Luchtdichte uitvoering via tape en band

Een dampdichte tape en band met een gesloten cellenstructuur verzekeren de luchtdichte aansluiting en de ont koppeling tussen het isolatiemateriaal en de houten balk (Figuur 21).

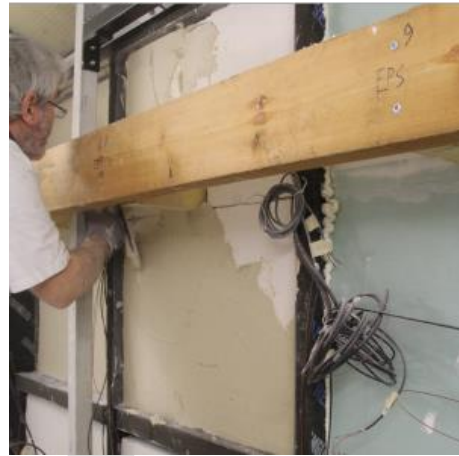
Figuur 22: Binnenisolatiesysteem op basis van geëxpandeerd perliet

Geëxpandeerd perliet is een mineraal en capillair actief isolatiemateriaal. De muur zal naar binnen toe kunnen uitdrogen, terwijl inwendige condensatie vermeden wordt doordat vocht in de poriën van het materiaal geabsorbeerd wordt. Het materiaal wordt volvlakkig met een lijmortel op de muur gekleefd en afgewerkt met een dampopen pleisterlaag (Figuur 22).

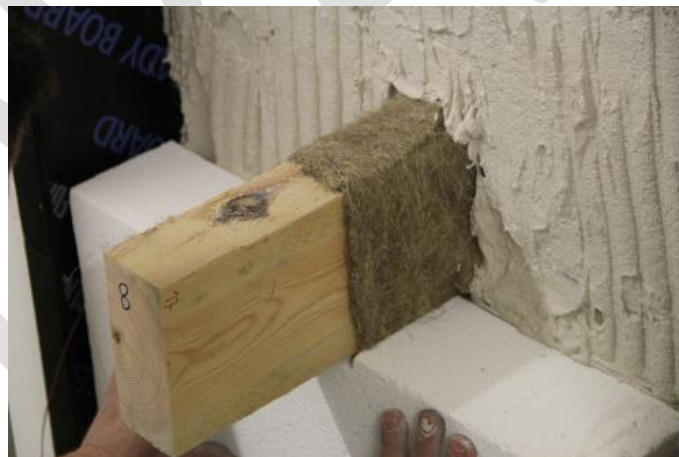
Figuur 23: Cellenbeton als binnenisolatie, met hennepstrook rond de balk

Rond de houten balk wordt een hennepstrook geplaatst. Dit dampopen materiaal zorgt voor een ontkoppeling en een luchtdichte afwerking (Figuur 23).

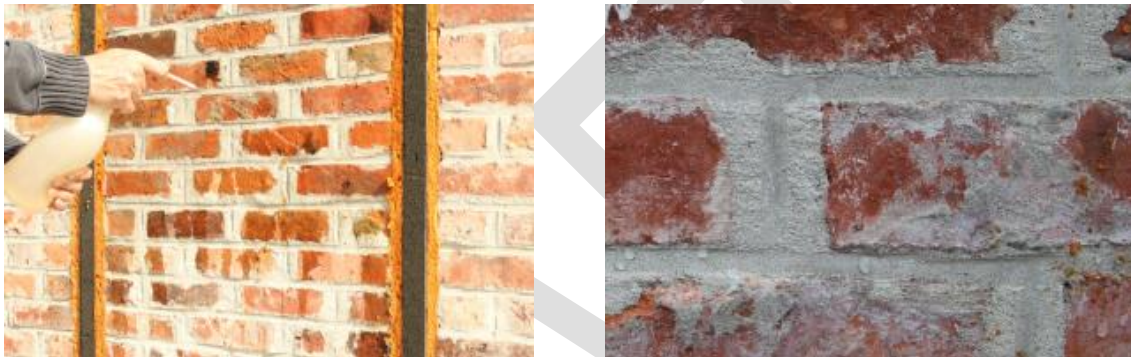
Figuur 24: Aanbrengen van waterwerende oppervlaktebehandeling (links) zorgt dat de waterabsorptie daalt (druppelvorming op het oppervlak, rechts)

Een waterwerende oppervlaktebehandeling aan de buitenkant van het metselwerk vermindert aanzienlijk de wateropname van het metselwerk [16]. Deze oplossing wordt vaak als gunstig alternatief gezien om binnenisolatie toe te passen in combinatie met vloerbalken, zeker indien deze gevels onderworpen zijn aan hevige regen [4, 5, 17, 18].

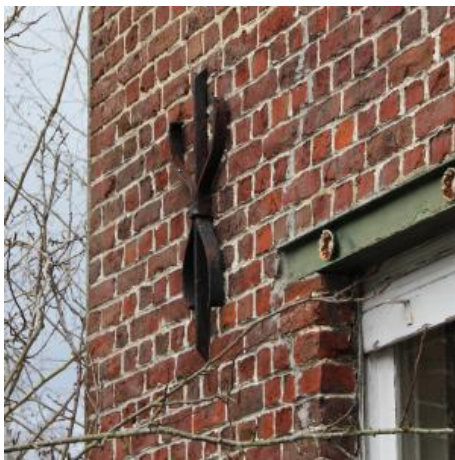
Figuur 26: Muuranker in oude woning

De tot nu toe onderzochte balken ontlenen hun draagvermogen doordat ze voldoende diep ingemetseld zijn in het metselwerk. De balk kan ook met een muuranker verankerd worden (Figuur 26). Via de penetratie van het anker doorheen de muur, kan het vocht mogelijk makkelijker in de wand penetreren. Daarnaast zal het metalen anker ook een koudebrug vormen.

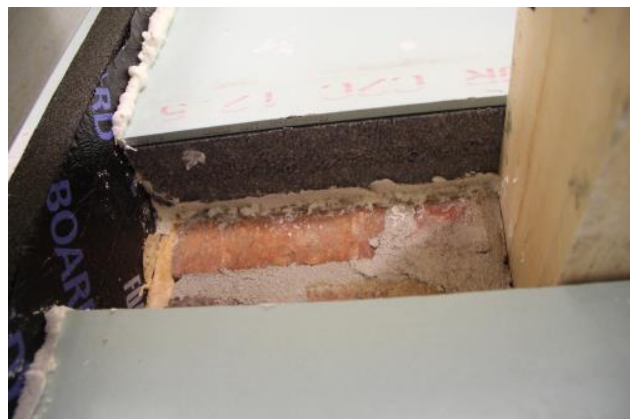
Figuur 28: Geen isolatie naast de balken, als men het plafond en de vloer niet wil of kan openbreken

In sommige gevallen is het niet gewenst of mogelijk om de vloer en het plafond open te breken om er isolatie te plaatsen. In dergelijk geval zal er geen isolatie naast de balk kunnen worden voorzien en zal de luchtdichtheid niet verzekerd kunnen worden (Figuur 28).

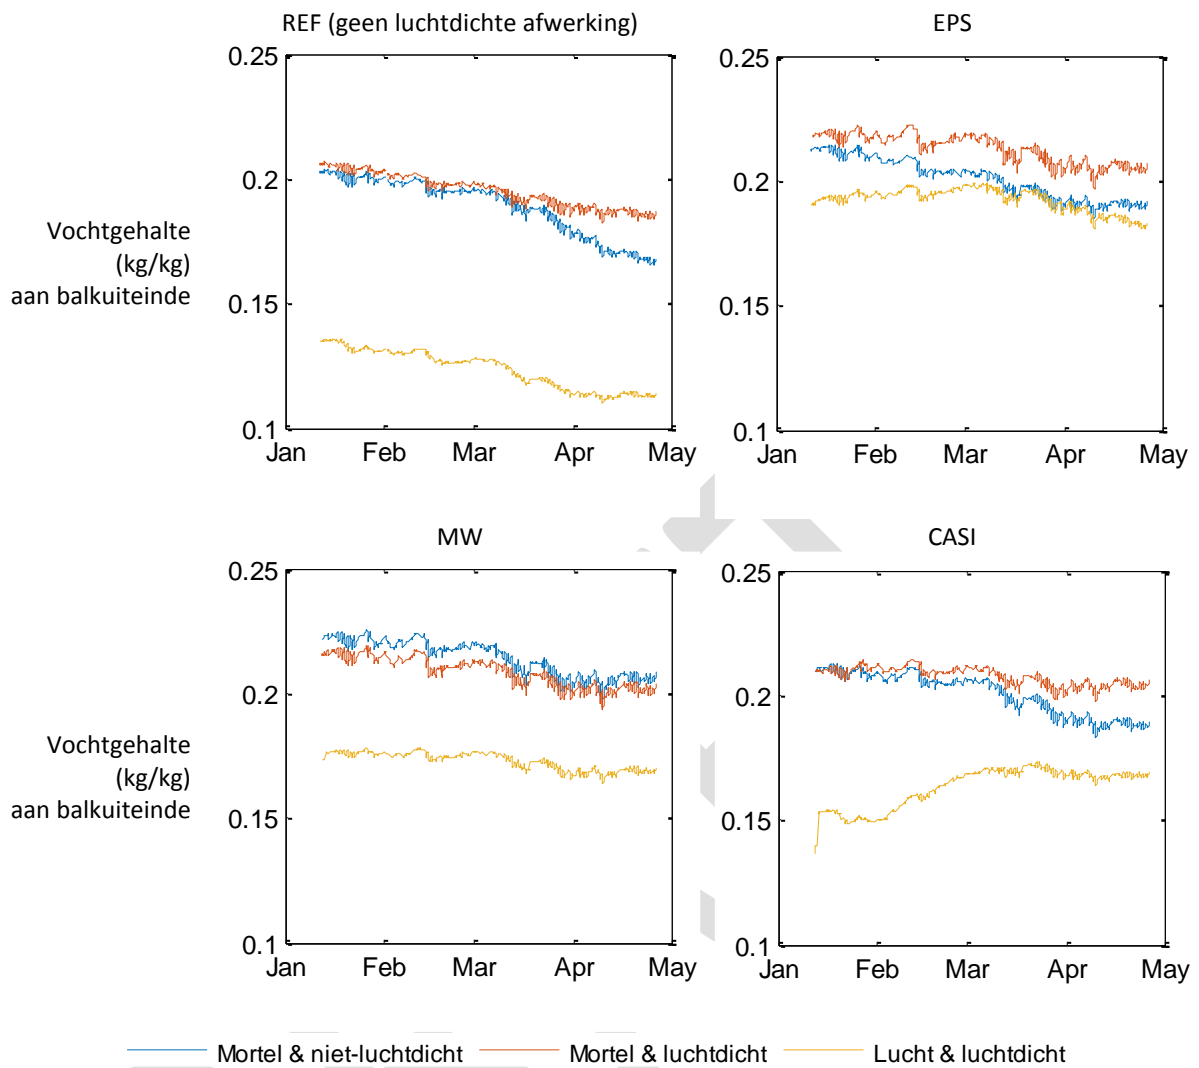
Figuur 30: Houtvochtgehalte aan het balkuiteinde voor de verschillende types afwerking. De balk is duidelijk droger indien de voeg tussen balk en metselwerk niet opgevuld is ("Lucht").

Het al dan niet luchtdicht afwerken van de isolatie rond de houten balk heeft volgens de metingen slechts een beperkte invloed (Figuur 30). In de meeste gevallen is de balk van de luchtdichte afwerking zelfs iets vochtiger. De bovenste rij balken (niet-luchtdicht) zijn door de aanwezigheid van de dakgoot vermoedelijk iets minder onderworpen aan slagregen. Voor niet-geïsoleerde wand zijn de twee mortelvoegen namelijk niet-luchtdicht afgewerkt en ook hier is een gelijkaardig verloop terug te vinden.

Indien de voeg tussen de balkkop en het metselwerk niet gevuld is met mortel, dan is het vochtgehalte duidelijk lager dan wanneer deze voeg volledig gevuld is.

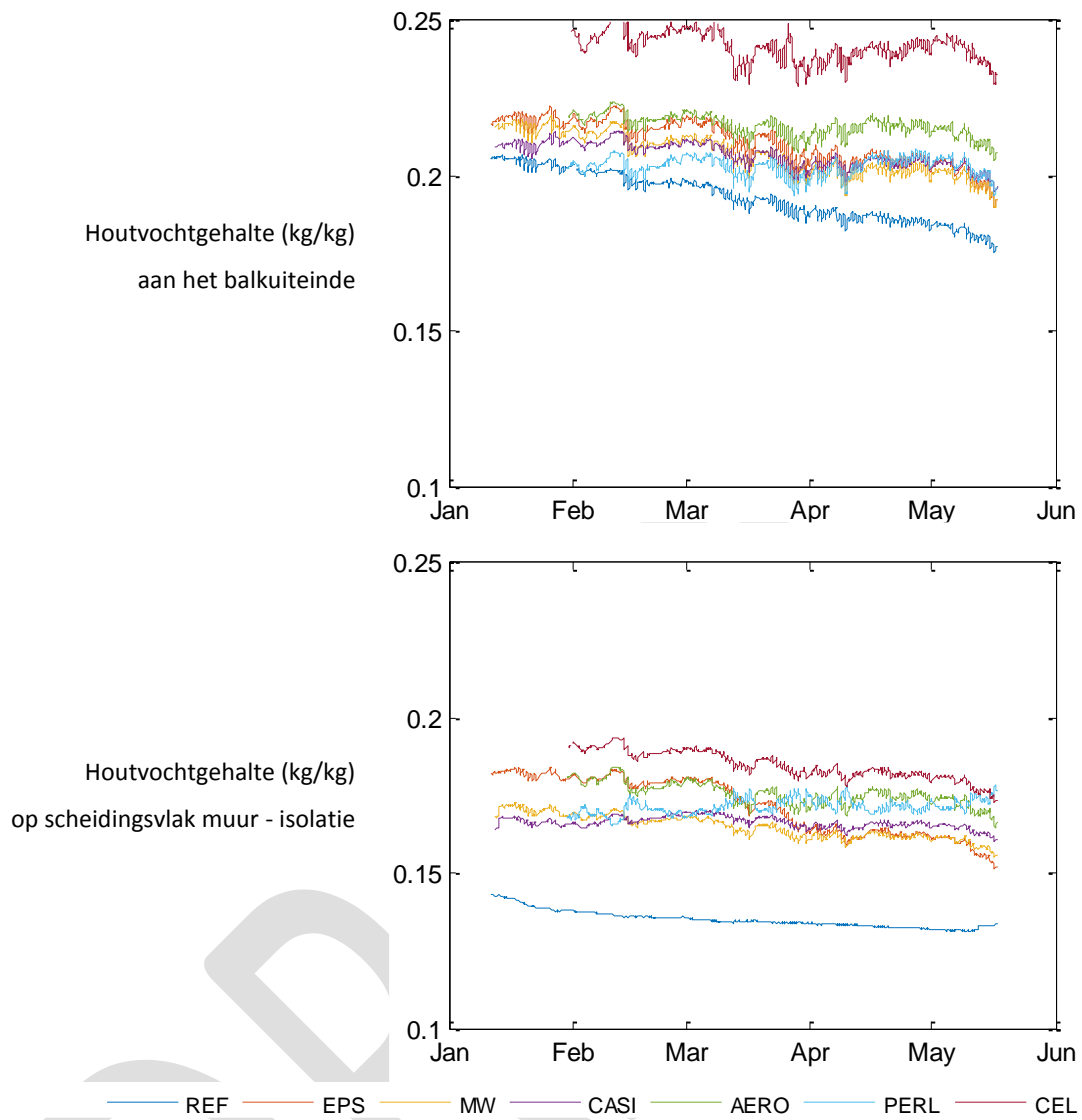
Figuur 32: Houtvochtgehalte voor verschillende isolatiematerialen, met een mortelvoeg en luchtdicht afgewerkt

Het type isolatiesysteem heeft een redelijk beperkte invloed op het houtvochtgehalte (

Figuur 32). De houten balk van de niet-geïsoleerde wand is duidelijk droger, maar de geïsoleerde wanden resulteren allen in min of meer hetzelfde vochtgehalte.

De houten balk in de wand met cellenbeton is vochtiger. Andere testen op dit materiaal toonden nochtans gunstige resultaten. De hogere waarden kunnen te verklaren worden door een hoog initieel vochtgehalte of een beperkte luchtdichtheid door de hennepstrook. De hogere waarden kunnen mogelijks te verklaren worden door een hoger initieel vochtgehalte, aangezien de droging op het einde van de meetperiode groter is dan die van de andere materialen.

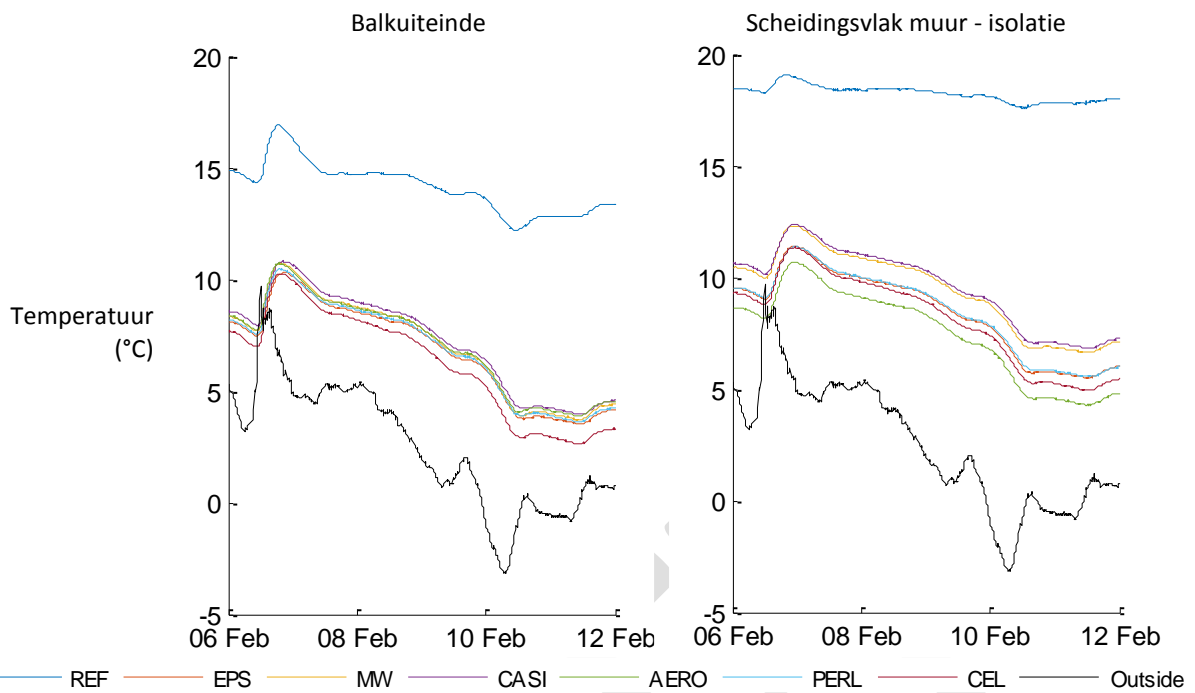
Figuur 33: Temperatuur voor verschillende isolatiematerialen, met mortelvoeg en luchtdicht afgewerkt

Het plaatsen van binnenisolatie heeft een grote invloed op de temperaturen rond de balk (Figuur 33). Ondanks redelijk koude buitentemperaturen tot onder het vriespunt, blijft de temperatuur aan het niet-geïsoleerde balkuiteinde ongeveer 15°C. Eens geïsoleerd zakt deze temperatuur sterk.

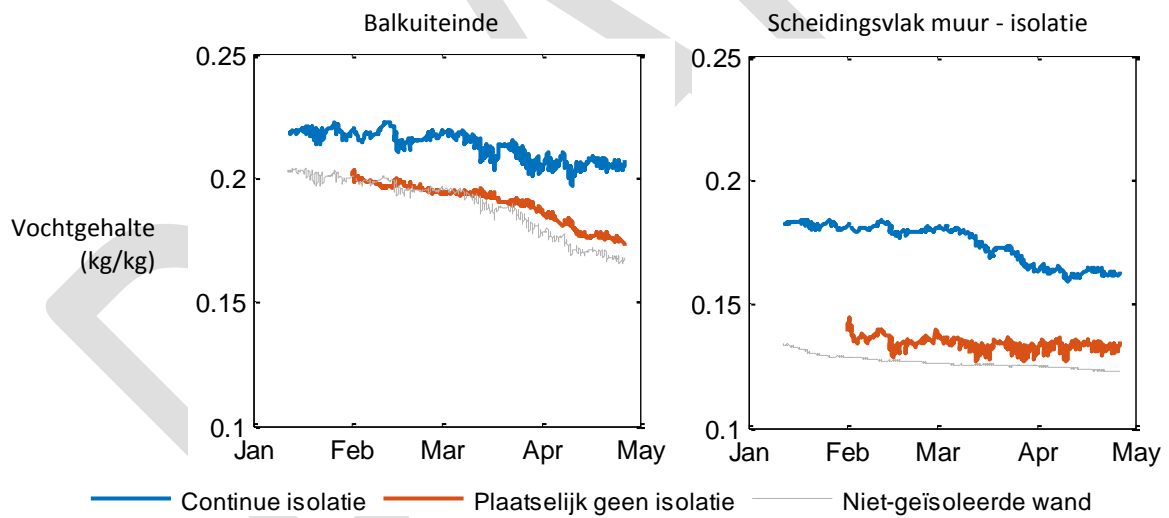
Figuur 34: Houtvochtgehalte van de vloerbalken geïsoleerd met EPS, met een plaatselijke onderbreking van de isolatie

Indien er geen isolatie naast de balk wordt geplaatst, is de houten balk duidelijk droger dan wanneer de isolatie continu doorloopt. Het vochtgehalte van het hout volgt hetzelfde verloop als de niet-geïsoleerde wand (Figuur 34).
